工事名 池川富塚線道路改良工事

施工直後28mmφ/日による植生基盤流亡状況

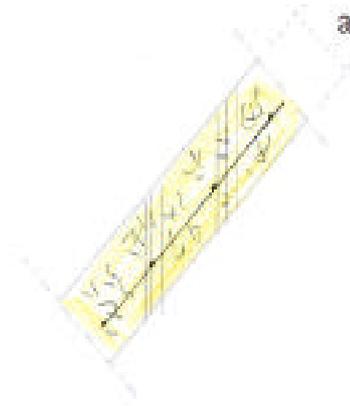
時間	RC工法a=20	従来工法a=20
0	25	28
1	24	21
3	28	14
5	27	5
7	28	5
9	27	5
11	27	5
13	26	5
15	27	5
降雨終了	27	5

従来工法a=20は、厚層a=50を比例配分し測定
